Note de synthèse

N° 2021-COMMUNAUTE-DE-COMMUNES-DU-PILAT-RHODANIEN-4936

Adresse : **Lieudit L'eau Qui Bruit**

Précision : **Locaux à usage d'ancienne colonie de vacances avec activité de restauration, comprenant un bâtiment en R+1 et un bâtiment en R+2**

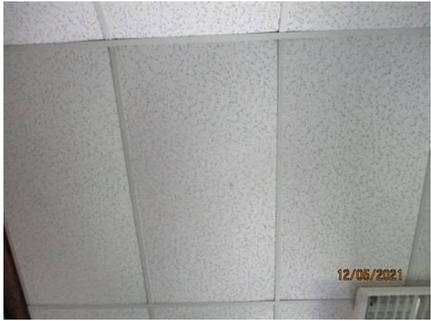
<p>Photo n° 004 Localisation : Bâtiment 1 - 1er étage - Dégagement 1; Bâtiment 1 - 1er étage - Salle activité 2; Bâtiment 1 - 1er étage - WC Ouvrage : Flocages, Calorifugeages, Faux plafonds Partie d'ouvrage : Faux plafonds Description : Dalles de faux plafonds en fibre minérale</p>

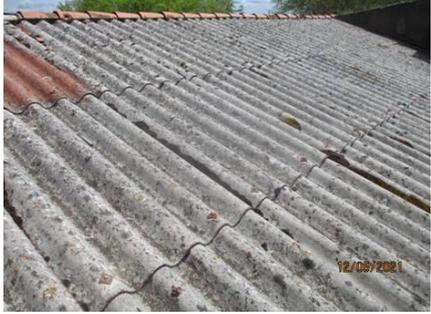
Localisation	Identifiant + Description	Conclusion (justification)	Etat de conservation** et préconisations*	Photo
Bâtiment 1 - Rez de chaussée - Escalier cour; Bâtiment 1 - 1er étage - Toiture	<p><u>Identifiant:</u> M010 <u>Réf. échantillon:</u> 2021-COMMUNAUTE-DE-COMMUNES-DU-PILAT-RHODANIEN-4936/Prélèvement P9 <u>Description:</u> Plaques ondulées en amiante ciment en toiture <u>Composant de la construction:</u> Toitures <u>Partie à sonder:</u> Plaques (fibres-ciment) <u>Liste selon annexe.13-9 du CSP:</u> B</p>	Présence d'amiante (Après analyse en laboratoire)	<p>Matériau dégradé (étendue ponctuelle)</p> <p>Résultat EP**</p> <p>Préconisation : Il est recommandé de réaliser une évaluation périodique.</p> <p>Recommandation : Voir les Mesures d'ordre général – Obligations réglementaires</p>

<p>Photo n° 010 Localisation : Bâtiment 1 - Rez de chaussée - Escalier cour; Bâtiment 1 - 1er étage - Toiture Ouvrage : Toitures Partie d'ouvrage : Plaques (fibres-ciment) Description : Plaques ondulées en amiante ciment en toiture</p>

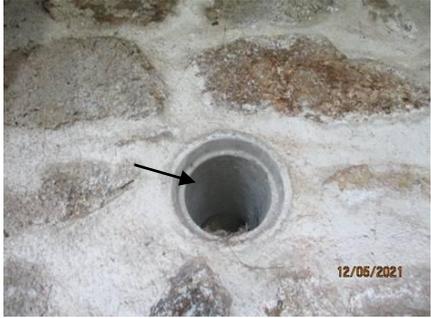
<p>Photo n° 014 Localisation : Bâtiment 2 - Rez de jardin - Salle stockage Ouvrage : Conduits de fluides (air, eau, autres fluides) Partie d'ouvrage : Conduits Description : Conduits en fibre ciment dans les murs</p>

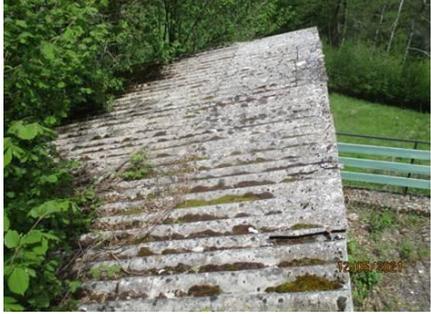
<p>Bâtiment 2 - Rez de jardin - Local stockage</p>	<p><u>Identifiant:</u> M015 <u>Description:</u> Plaques ondulées en amiante ciment en toiture <u>Composant de la construction:</u> Toitures <u>Partie à sonder:</u> Plaques (fibres-ciment) <u>Liste selon annexe.13-9 du CSP:</u> B</p>	<p>Présence d'amiante (Sur jugement personnel)</p>	<p>Matériau dégradé (étendue ponctuelle) Résultat EP** Préconisation : Il est recommandé de réaliser une évaluation périodique. Recommandation : Voir les Mesures d'ordre général – Obligations réglementaires</p>

<p>Photo n° 015 Localisation : Bâtiment 2 - Rez de jardin - Local stockage Ouvrage : Toitures Partie d'ouvrage : Plaques (fibres-ciment) Description : Plaques ondulées en amiante ciment en toiture</p>

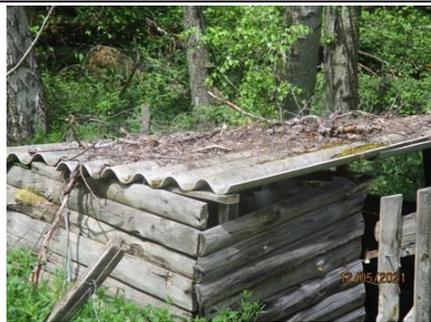
Photo n° 024

<p>Abris terrain</p>	<p><u>Identifiant:</u> M024 <u>Description:</u> Plaques ondulées en amiante ciment en toitures <u>Composant de la construction:</u> Toitures <u>Partie à sonder:</u> Plaques (fibres-ciment) <u>Liste selon annexe.13-9 du CSP:</u> B</p>	<p>Présence d'amiante (Sur jugement personnel)</p>	<p>Matériau dégradé (étendue ponctuelle) Résultat EP** Préconisation : Il est recommandé de réaliser une évaluation périodique. Recommandation : Voir les Mesures d'ordre général – Obligations réglementaires</p>

Localisation : Abris terrain
Ouvrage : Toitures
Partie d'ouvrage : Plaques (fibres-ciment)
Description : Plaques ondulées en amiante ciment en toitures

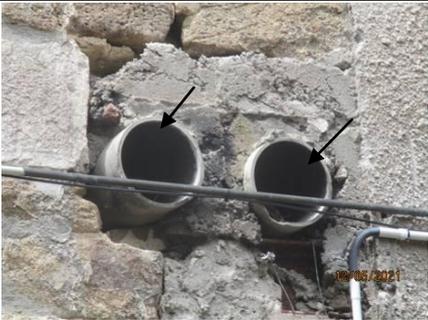
Bâtiment 1 - Façade	<p><u>Identifiant:</u> M011 <u>Description:</u> 2 conduits en amiante ciment en façade <u>Composant de la construction:</u> Conduits de fluides (air, eau, autres fluides) <u>Partie à sonder:</u> Conduits <u>Liste selon annexe.13-9 du CSP:</u> B</p>	Présence d'amiante (Sur jugement personnel)	<p>Matériau dégradé (étendue ponctuelle)</p> <p>Résultat EP**</p> <p>Préconisation : Il est recommandé de réaliser une évaluation périodique.</p> <p>Recommandation : Voir les Mesures d'ordre général – Obligations réglementaires</p>

<p>Photo n° 011 Localisation : Bâtiment 1 - Façade Ouvrage : Conduits de fluides (air, eau, autres fluides) Partie d'ouvrage : Conduits Description : 2 conduits en amiante ciment en façade</p>

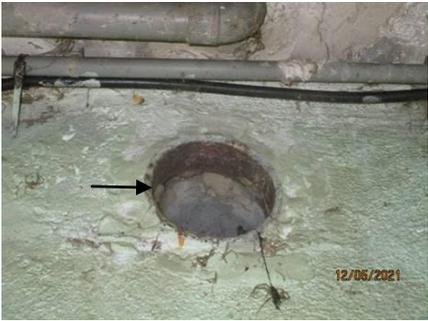
Bâtiment 2 - Rez de jardin - Rangement	<p><u>Identifiant:</u> M013 <u>Description:</u> Conduit en amiante ciment dans le mur <u>Composant de la construction:</u> Conduits de fluides (air, eau, autres fluides) <u>Partie à sonder:</u> Conduits <u>Liste selon annexe.13-9 du CSP:</u> B</p>	Présence d'amiante (Sur jugement personnel)	<p>Matériau dégradé (étendue ponctuelle)</p> <p>Résultat EP**</p> <p>Préconisation : Il est recommandé de réaliser une évaluation périodique.</p> <p>Recommandation : Voir les Mesures d'ordre général – Obligations réglementaires</p>

<p>Photo n° 013 Localisation : Bâtiment 2 - Rez de jardin - Rangement Ouvrage : Conduits de fluides (air, eau, autres fluides) Partie d'ouvrage : Conduits Description : Conduit en amiante ciment dans le mur</p>

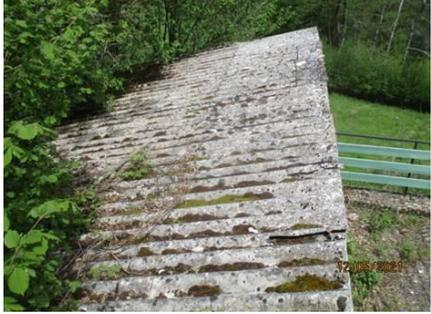
<p>Photo n° 015 Localisation : Bâtiment 2 - Rez de jardin - Local stockage Ouvrage : Toitures Partie d'ouvrage : Plaques (fibres-ciment) Description : Plaques ondulées en amiante ciment en toiture</p>

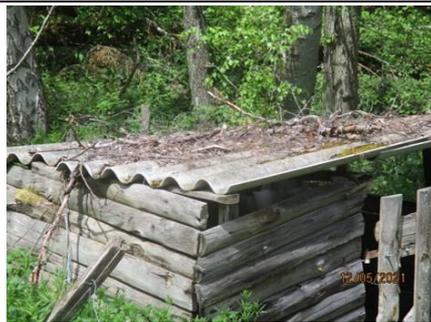
Photo n° 024

Localisation : Abris terrain
Ouvrage : Toitures
Partie d'ouvrage : Plaques (fibres-ciment)
Description : Plaques ondulées en amiante ciment en toitures
