Note de synthèse

N° 2021-COMMUNAUTE-DE-COMMUNES-DU-PILAT-RHODANIEN-4936

Adresse : **Lieudit L'eau Qui Bruit**

Précision : **Locaux à usage d'ancienne colonie de vacances avec activité de restauration, comprenant un bâtiment en R+1 et un bâtiment en R+2**

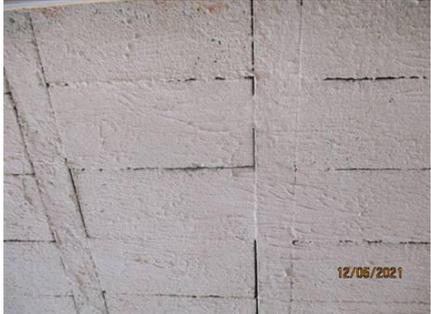
<p>Photo n° 001 Localisation : Bâtiment 1 - Rez de chaussée - Réfectoire Ouvrage : Plafonds, Poutres et Charpentes, Gains et Coffres Horizontaux Partie d'ouvrage : Enduits projetés Description : Enduits au plafond</p>

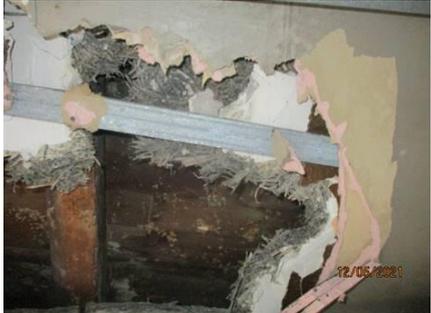
<p>Photo n° 002 Localisation : Bâtiment 1 - Rez de chaussée - Atelier; Bâtiment 1 - Rez de chaussée - Rangement 1; Bâtiment 1 - Rez de chaussée - Rangement 2 Ouvrage : Plafonds, Poutres et Charpentes, Gains et Coffres Horizontaux Partie d'ouvrage : Panneaux collés ou vissés Description : Panneaux en fibre collée au plafond</p>

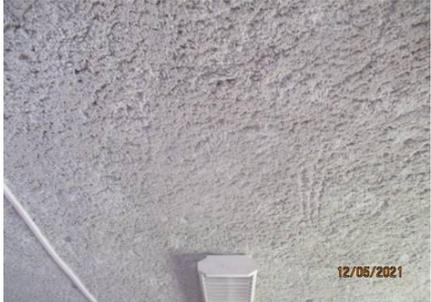
<p>Photo n° 003 Localisation : Bâtiment 1 - Rez de chaussée - Salle personnel Ouvrage : Flocages, Calorifugeages, Faux plafonds Partie d'ouvrage : Flocages Description : Flocage en fibre minérale au plafond</p>

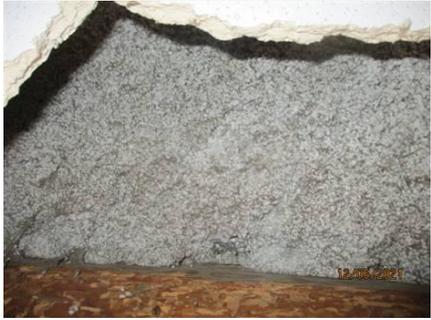
<p>Photo n° 006 Localisation : Bâtiment 1 - 1er étage - Salle activité 2 Ouvrage : Flocages, Calorifugeages, Faux plafonds Partie d'ouvrage : Flocages Description : Flocage en fibre minérale au plafond</p>

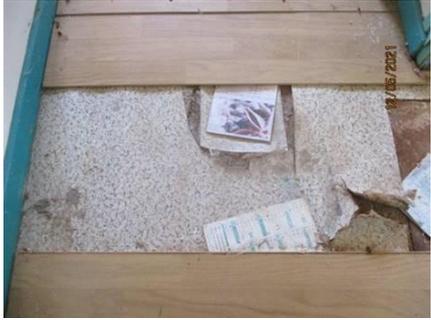
<p>Photo n° 007 Localisation : Bâtiment 1 - 1er étage - Dégagement 2; Bâtiment 1 - 1er étage - Bureau 1; Bâtiment 1 - 1er étage - Bureau 2; Bâtiment 1 - 1er étage - Bureau 3 Ouvrage : Planchers Partie d'ouvrage : Revêtement de sol Description : Linoleum</p>

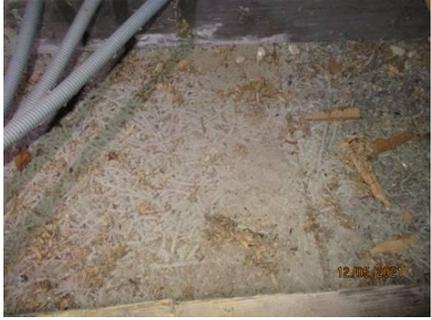
<p>Photo n° 008 Localisation : Bâtiment 1 - 1er étage - Dégagement 2; Bâtiment 1 - 1er étage - WC; Bâtiment 1 - 1er étage - Douche; Bâtiment 1 - 1er étage - Bureau 1; Bâtiment 1 - 1er étage - Bureau 2; Bâtiment 1 - 1er étage - Bureau 3 Ouvrage : Plafonds, Poutres et Charpentes, Gains et Coffres Horizontaux Partie d'ouvrage : Panneaux collés ou vissés Description : Panneaux en fibre collée au plafond</p>

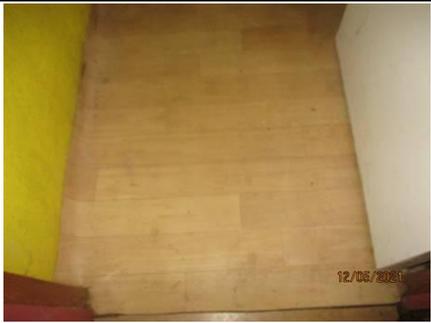
<p>Photo n° 009 Localisation : Bâtiment 1 - 1er étage - WC Ouvrage : Planchers Partie d'ouvrage : Revêtement de sol Description : Linoleum en PVC</p>

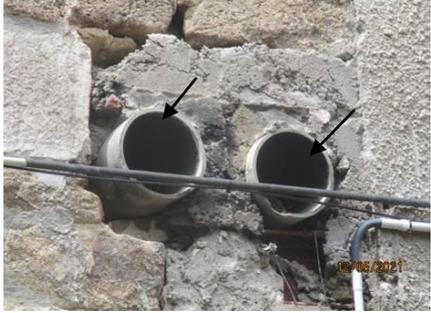
Bâtiment 1 - Façade	<p><u>Identifiant:</u> M011 <u>Description:</u> 2 conduits en amiante ciment en façade <u>Composant de la construction:</u> Conduits de fluides (air, eau, autres fluides) <u>Partie à sonder:</u> Conduits <u>Liste selon annexe.13-9 du CSP:</u> B</p>	Présence d'amiante (Sur jugement personnel)	<p>Matériau dégradé (étendue ponctuelle)</p> <p>Résultat EP**</p> <p>Préconisation : Il est recommandé de réaliser une évaluation périodique.</p> <p>Recommandation : Voir les Mesures d'ordre général – Obligations réglementaires</p>

<p>Photo n° 011 Localisation : Bâtiment 1 - Façade Ouvrage : Conduits de fluides (air, eau, autres fluides) Partie d'ouvrage : Conduits Description : 2 conduits en amiante ciment en façade</p>

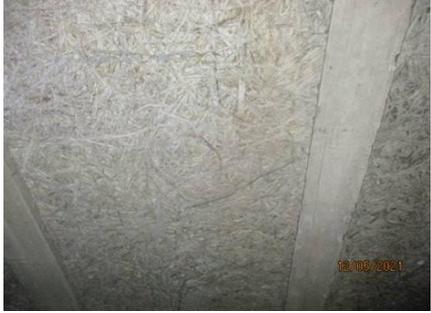
<p>Photo n° 012 Localisation : Bâtiment 2 - Rez de jardin - Cave Ouvrage : Plafonds, Poutres et Charpentes, Gains et Coffres Horizontaux Partie d'ouvrage : Panneaux collés ou vissés Description : Panneaux en fibre collée au plafond</p>

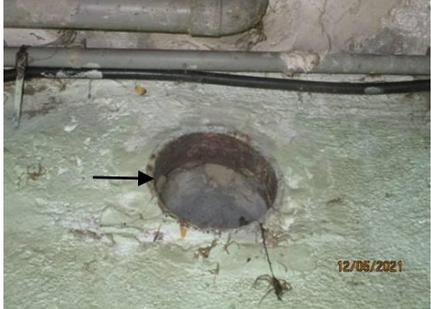
Bâtiment 2 - Rez de jardin - Rangement	<p><u>Identifiant:</u> M013 <u>Description:</u> Conduit en amiante ciment dans le mur <u>Composant de la construction:</u> Conduits de fluides (air, eau, autres fluides) <u>Partie à sonder:</u> Conduits <u>Liste selon annexe.13-9 du CSP:</u> B</p>	Présence d'amiante (Sur jugement personnel)	<p>Matériau dégradé (étendue ponctuelle)</p> <p>Résultat EP**</p> <p>Préconisation : Il est recommandé de réaliser une évaluation périodique.</p> <p>Recommandation : Voir les Mesures d'ordre général – Obligations réglementaires</p>

<p>Photo n° 013 Localisation : Bâtiment 2 - Rez de jardin - Rangement Ouvrage : Conduits de fluides (air, eau, autres fluides) Partie d'ouvrage : Conduits Description : Conduit en amiante ciment dans le mur</p>

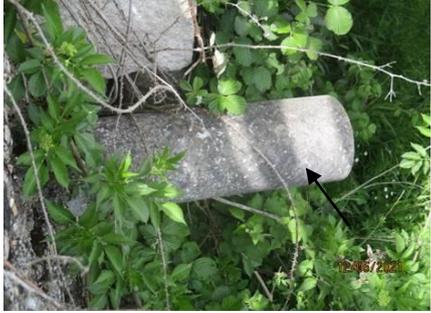
<p>Bâtiment 2 - Rez de jardin - Cour</p>	<p><u>Identifiant:</u> M016 <u>Description:</u> Conduit en amiante ciment enterré <u>Composant de la construction:</u> Conduits de fluides (air, eau, autres fluides) <u>Partie à sonder:</u> Conduits <u>Liste selon annexe.13-9 du CSP:</u> B</p>	<p>Présence d'amiante (Sur jugement personnel)</p>	<p>Matériau dégradé (étendue ponctuelle) Résultat EP** Préconisation : Il est recommandé de réaliser une évaluation périodique. Recommandation : Voir les Mesures d'ordre général – Obligations réglementaires</p>

<p>Photo n° 016 Localisation : Bâtiment 2 - Rez de jardin - Cour Ouvrage : Conduits de fluides (air, eau, autres fluides) Partie d'ouvrage : Conduits Description : Conduit en amiante ciment enterré</p>

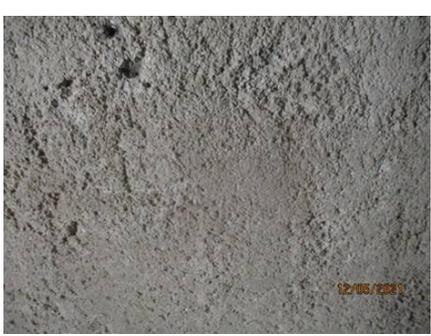
<p>Photo n° 017 Localisation : Bâtiment 2 - Rez de chaussée - Dégagement; Bâtiment 2 - Rez de chaussée - Bureau; Bâtiment 2 - Rez de chaussée - Cuisine; Bâtiment 2 - Rez de chaussée - Couloir; Bâtiment 2 - Rez de chaussée - Chambre 1; Bâtiment 2 - Rez de chaussée - Chambre 2; Bâtiment 2 - Rez de chaussée - Chambre 3; Bâtiment 2 - Rez de chaussée - Chambre 4; Bâtiment 2 - Rez de chaussée - Chambre 5; Bâtiment 2 - Rez de chaussée - Chambre 6; Bâtiment 2 - Rez de chaussée - Chambre 7; Bâtiment 2 - Rez de chaussée - Sanitaires 1; Bâtiment 2 - Rez de chaussée - WC 1; Bâtiment 2 - Rez de chaussée - WC 2; Bâtiment 2 - Rez de chaussée - Sanitaires 2; Bâtiment 2 - Rez de chaussée - Douche 1; Bâtiment 2 - Rez de chaussée - Douche 2; Bâtiment 2 - Rez de chaussée - Douche 3; Bâtiment 2 - Rez de chaussée - Chambre 8 Ouvrage : Flocages, Calorifugeages, Faux plafonds Partie d'ouvrage : Flocages Description : Flocage en fibre minérale au plafond</p>

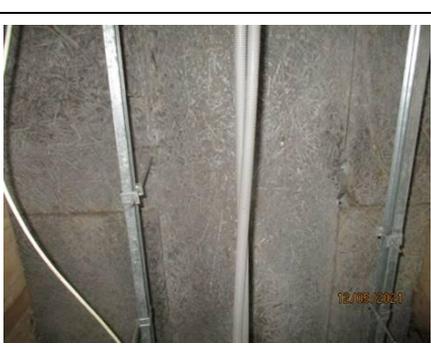
<p>Photo n° 018 Localisation : Bâtiment 2 - Rez de chaussée - Couloir; Bâtiment 2 - Rez de chaussée - Chambre 1; Bâtiment 2 - Rez de chaussée - Chambre 2; Bâtiment 2 - Rez de chaussée - Chambre 3; Bâtiment 2 - Rez de chaussée - Chambre 4; Bâtiment 2 - Rez de chaussée - Chambre 5; Bâtiment 2 - Rez de chaussée - Chambre 6; Bâtiment 2 - Rez de chaussée - Chambre 7; Bâtiment 2 - Rez de chaussée - Sanitaires 1; Bâtiment 2 - Rez de chaussée - WC 1; Bâtiment 2 - Rez de chaussée - WC 2; Bâtiment 2 - Rez de chaussée - Sanitaires 2; Bâtiment 2 - Rez de chaussée - Douche 1; Bâtiment 2 - Rez de chaussée - Douche 2; Bâtiment 2 - Rez de chaussée - Douche 3; Bâtiment 2 - Rez de chaussée - Chambre 8 Ouvrage : Plafonds, Poutres et Charpentes, Gains et Coffres Horizontaux Partie d'ouvrage : Panneaux collés ou vissés Description : Panneaux en fibre collée au plafond</p>

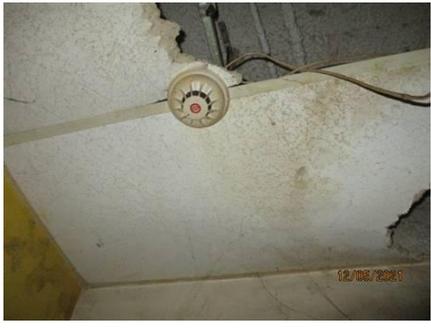
<p>Photo n° 019 Localisation : Bâtiment 2 - Rez de chaussée - Couloir; Bâtiment 2 - Rez de chaussée - Chambre 1; Bâtiment 2 - Rez de chaussée - Chambre 2; Bâtiment 2 - Rez de chaussée - Chambre 3; Bâtiment 2 - Rez de chaussée - Chambre 4; Bâtiment 2 - Rez de chaussée - Chambre 5; Bâtiment 2 - Rez de chaussée - Chambre 6; Bâtiment 2 - Rez de chaussée - Chambre 7; Bâtiment 2 - Rez de chaussée - Sanitaires 1; Bâtiment 2 - Rez de chaussée - WC 1; Bâtiment 2 - Rez de chaussée - WC 2; Bâtiment 2 - Rez de chaussée - Sanitaires 2; Bâtiment 2 - Rez de chaussée - Douche 1; Bâtiment 2 - Rez de chaussée - Douche 2; Bâtiment 2 - Rez de chaussée - Douche 3; Bâtiment 2 - Rez de chaussée - Chambre 8 Ouvrage : Flocages, Calorifugeages, Faux plafonds Partie d'ouvrage : Faux plafonds Description : Dalles de faux plafonds en fibre minérale</p>

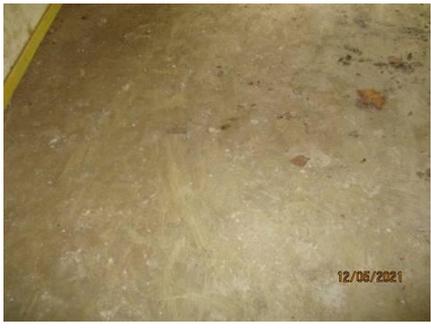
<p>Photo n° 020 Localisation : Bâtiment 2 - Rez de chaussée - Couloir; Bâtiment 2 - Rez de chaussée - Chambre 1; Bâtiment 2 - Rez de chaussée - Chambre 2; Bâtiment 2 - Rez de chaussée - Chambre 3; Bâtiment 2 - Rez de chaussée - Chambre 4; Bâtiment 2 - Rez de chaussée - Chambre 5; Bâtiment 2 - Rez de chaussée - Chambre 6; Bâtiment 2 - Rez de chaussée - Chambre 7; Bâtiment 2 - Rez de chaussée - Sanitaires 1; Bâtiment 2 - Rez de chaussée - WC 1; Bâtiment 2 - Rez de chaussée - WC 2; Bâtiment 2 - Rez de chaussée - Sanitaires 2; Bâtiment 2 - Rez de chaussée - Douche 1; Bâtiment 2 - Rez de chaussée - Douche 2; Bâtiment 2 - Rez de chaussée - Douche 3; Bâtiment 2 - Rez de chaussée - Chambre 8; Bâtiment 2 - 1er étage - Sanitaires 1; Bâtiment 2 - 1er étage - WC 1; Bâtiment 2 - 1er étage - WC 2; Bâtiment 2 - 1er étage - Sanitaires 2; Bâtiment 2 - 1er étage - Douche 1; Bâtiment 2 - 1er étage - Douche 3 Ouvrage : Planchers Partie d'ouvrage : Revêtement de sol Description : Linoleum</p>

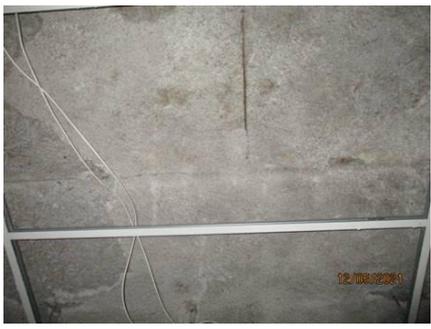
<p>Photo n° 021 Localisation : Bâtiment 2 - 1er étage - Palier; Bâtiment 2 - 1er étage - Dégagement 1; Bâtiment 2 - 1er étage - Chambre 1; Bâtiment 2 - 1er étage - Chambre 2; Bâtiment 2 - 1er étage - Cuisine; Bâtiment 2 - 1er étage - Dégagement 2; Bâtiment 2 - 1er étage - Bureau 1; Bâtiment 2 - 1er étage - Bureau 2; Bâtiment 2 - 1er étage - Couloir; Bâtiment 2 - 1er étage - Chambre 3; Bâtiment 2 - 1er étage - Chambre 4; Bâtiment 2 - 1er étage - Chambre 5; Bâtiment 2 - 1er étage - Chambre 6; Bâtiment 2 - 1er étage - Chambre 7; Bâtiment 2 - 1er étage - Chambre 8; Bâtiment 2 - 1er étage - Chambre 9; Bâtiment 2 - 1er étage - Sanitaires 1; Bâtiment 2 - 1er étage - WC 1; Bâtiment 2 - 1er étage - WC 2; Bâtiment 2 - 1er étage - Sanitaires 2; Bâtiment 2 - 1er étage - Douche 1; Bâtiment 2 - 1er étage - Douche 2; Bâtiment 2 - 1er étage - Douche 3 Ouvrage : Plafonds, Poutres et Charpentes, Gains et Coffres Horizontaux Partie d'ouvrage : Panneaux collés ou vissés Description : Panneaux en fibre collée au plafond</p>

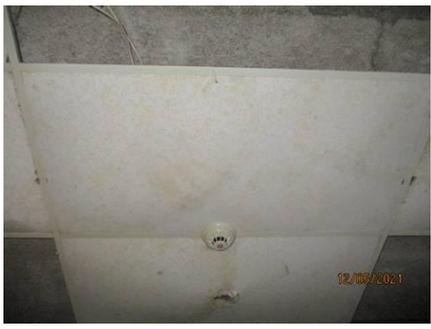
<p>Photo n° 022 Localisation : Bâtiment 2 - 1er étage - Dégagement 1; Bâtiment 2 - 1er étage - Chambre 1; Bâtiment 2 - 1er étage - Chambre 2; Bâtiment 2 - 1er étage - Cuisine; Bâtiment 2 - 1er étage - Dégagement 2; Bâtiment 2 - 1er étage - Bureau 1; Bâtiment 2 - 1er étage - Bureau 2; Bâtiment 2 - 1er étage - Couloir; Bâtiment 2 - 1er étage - Chambre 3; Bâtiment 2 - 1er étage - Chambre 4; Bâtiment 2 - 1er étage - Chambre 5; Bâtiment 2 - 1er étage - Chambre 6; Bâtiment 2 - 1er étage - Chambre 7; Bâtiment 2 - 1er étage - Chambre 8; Bâtiment 2 - 1er étage - Chambre 9; Bâtiment 2 - 1er étage - Sanitaires 1; Bâtiment 2 - 1er étage - WC 1; Bâtiment 2 - 1er étage - WC 2; Bâtiment 2 - 1er étage - Sanitaires 2; Bâtiment 2 - 1er étage - Douche 1; Bâtiment 2 - 1er étage - Douche 2; Bâtiment 2 - 1er étage - Douche 3 Ouvrage : Flocages, Calorifugeages, Faux plafonds Partie d'ouvrage : Faux plafonds Description : Dalles de faux plafonds en fibre minérale</p>

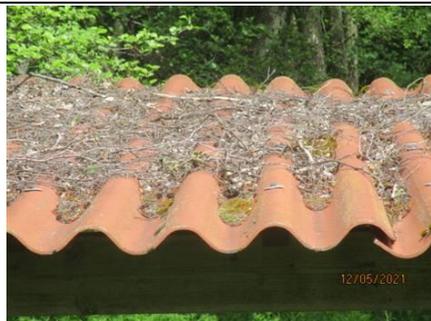
Photo n° 025

Localisation : Abris terrain
Ouvrage : Toitures
Partie d'ouvrage : Plaques (fibres-ciment)
Description : Plaques ondulées en amiante ciment en toitures

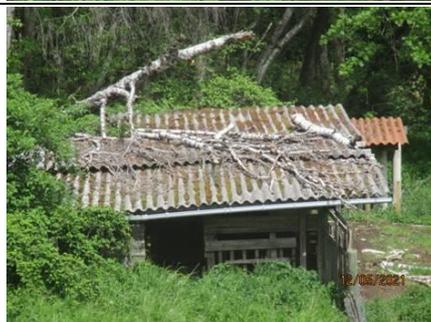
Photo n° 026

Localisation : Abris terrain
Ouvrage : Toitures
Partie d'ouvrage : Plaques (fibres-ciment)
Description : Plaques ondulées en amiante ciment en toitures

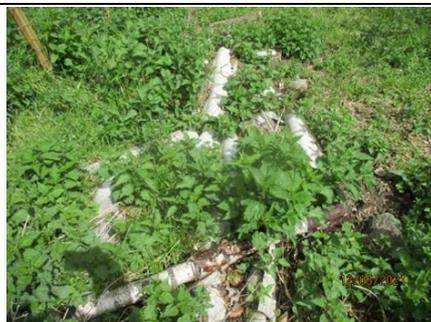
Photo n° 027

Localisation : Terrain
Ouvrage : Toitures
Partie d'ouvrage : Plaques (fibres-ciment)
Description : Morceaux de plaques ondulées en amiante ciment au sol

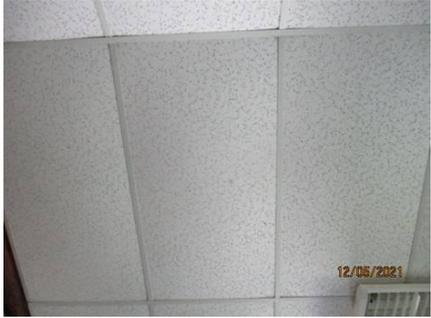
<p>Photo n° 003 Localisation : Bâtiment 1 - Rez de chaussée - Salle personnel Ouvrage : Flocages, Calorifugeages, Faux plafonds Partie d'ouvrage : Flocages Description : Flocage en fibre minérale au plafond</p>
